3.4. Hala sportowa Publicznego Gimnazjum w Byczynie

BŁĄD 2 - projektowy i technologiczny

Stan techniczny ram drewnianych

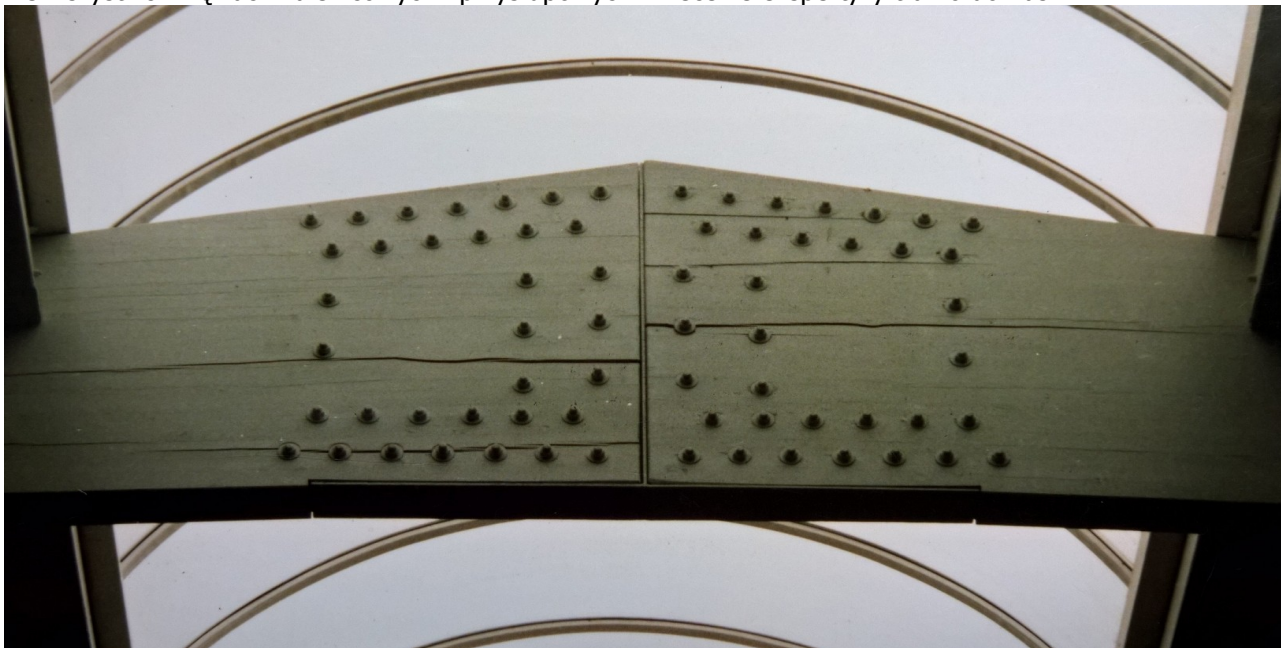
W czasie oględzin budynku Inspektora zaniepokoiły liczne duże pęknięcia wzdłuż włókien drewnianych ram we wszystkich węzłach kalenicowych i przysłupowych. Zlecenie ekspertyzy trafiło do nas.

W czasie szczegółowych oględzin stwierdziliśmy, że wszystkie ramy są spękane. Spękania koncentrują się w stalowo-drewnianych węzłach ram w narożach i w kalenicy. Wg posiadanych dokumentów, spękania ram pojawiły się już w pierwszym roku użytkowania obiektu. Z upływem czasu rozwarcie pęknięć powiększało się. Przykładowe wyniki pomiarów sumy rozwarcia spękań ramy w osi S5:

Pęknięcia nie są rozmieszczone symetrycznie. Z rozkładu pęknięć wynika, że powstały one na skutek poprzecznego skurczu drewna. Ilość pęknięć i ich szerokość jest największa w kalenicy pod świetlikiem. Jest to najwyższe miejsce w hali i tam powietrze osiąga najwyższą temperaturę w okresie grzewczym. W okresie letnim pod świetlikiem, wskutek nasłonecznienia, powietrze również nagrzewa się bardziej niż w pozostałej części hali. Z szerokości pęknięć wynika także, że strona A czyli zachodnia jest bardziej spękana niż strona B czyli wschodnia ($17\text{mm} > 15\text{mm}$). Pęknięcia o szerokości powyżej 3 mm sięgają aż do blach węzłowych, czyli rygle pękły "na wylot". Część pęknięć przebiega po linii śrub obniżając w istotny sposób nośność połączenia elementów ramy. Ramy w całości usytuowane w cieniu poza zasięgiem świetlika mają mniejsze spękania.

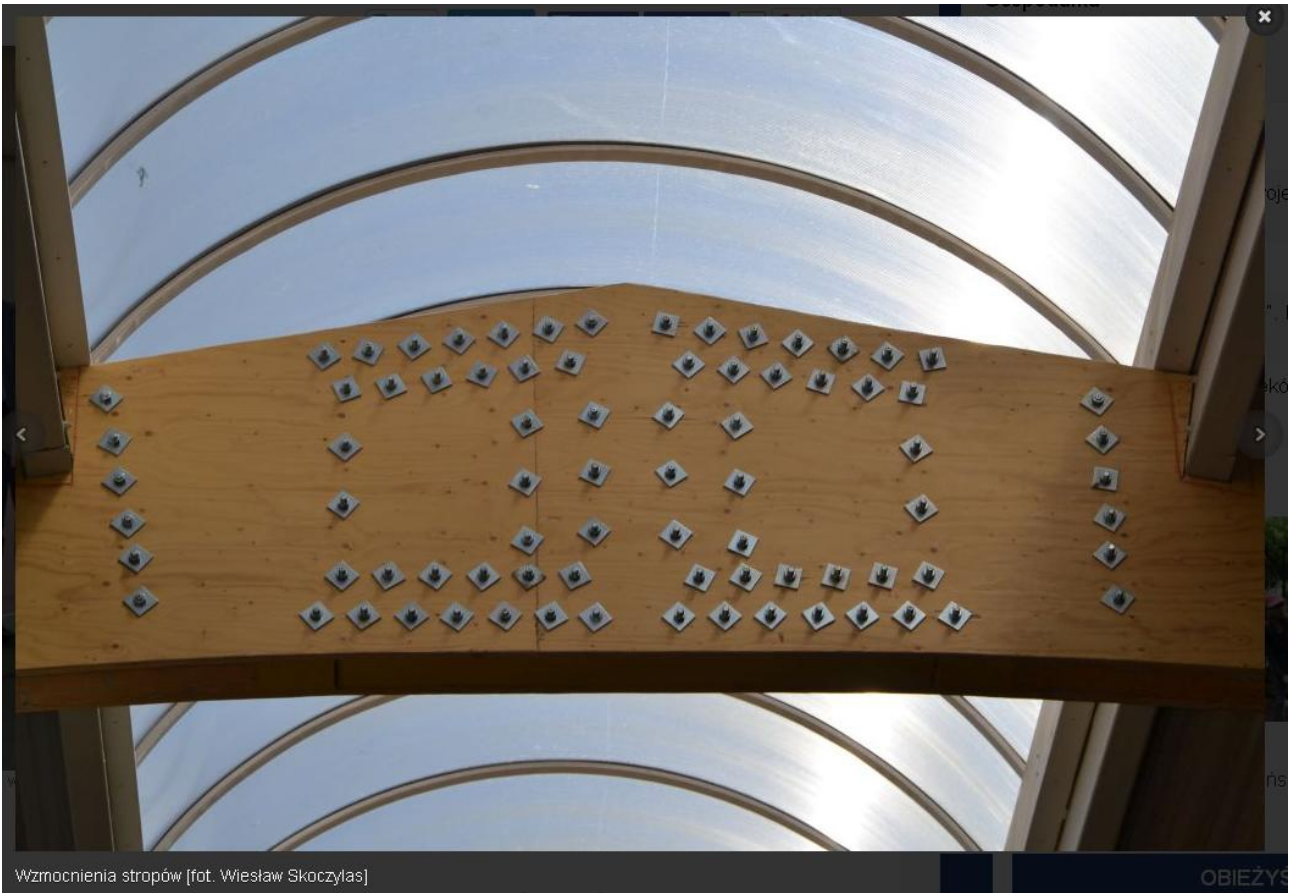
Wzmocnienia stropów [fot. Wiesław Skoczyła]

Po na naprawie widać dodatkowe nakładki ze sklejki i nowe mocniejsze śruby.

Burmistrz Robert Świerczek zawarł ugodę z wykonawcą hali. Firma Lignomat poniosła koszty około miliona złotych, a gmina dołożyła 175 tysięcy złotych. Konstrukcja została naprawiona, sala wyremontowana, a nawet ulepszona. Skonstruowano też specjalny system ogrzewania i wentylacji sali.

Halę wyremontowano nowatorską metodą, jedyną w Polsce, a nawet w Europie, dzięki ekspertyzie i projektowi Politechniki Wrocławskiej. Śruby o specjalnej długości sprowadzono ze Szwecji - poinformował Mieczysław Szczepny, kierownik budowy. Naprawiono także m.in. dach, który w okresie, gdy hala była nieczynna, zaczął przeciekać. Gmina za dodatkowe prace zapłaciła 369 tysięcy złotych.
