3.1. Prostowanie dwóch 11 kondygnacyjnych budynków w Raciborzu

Prostowanie budynków nr 4 i nr 9

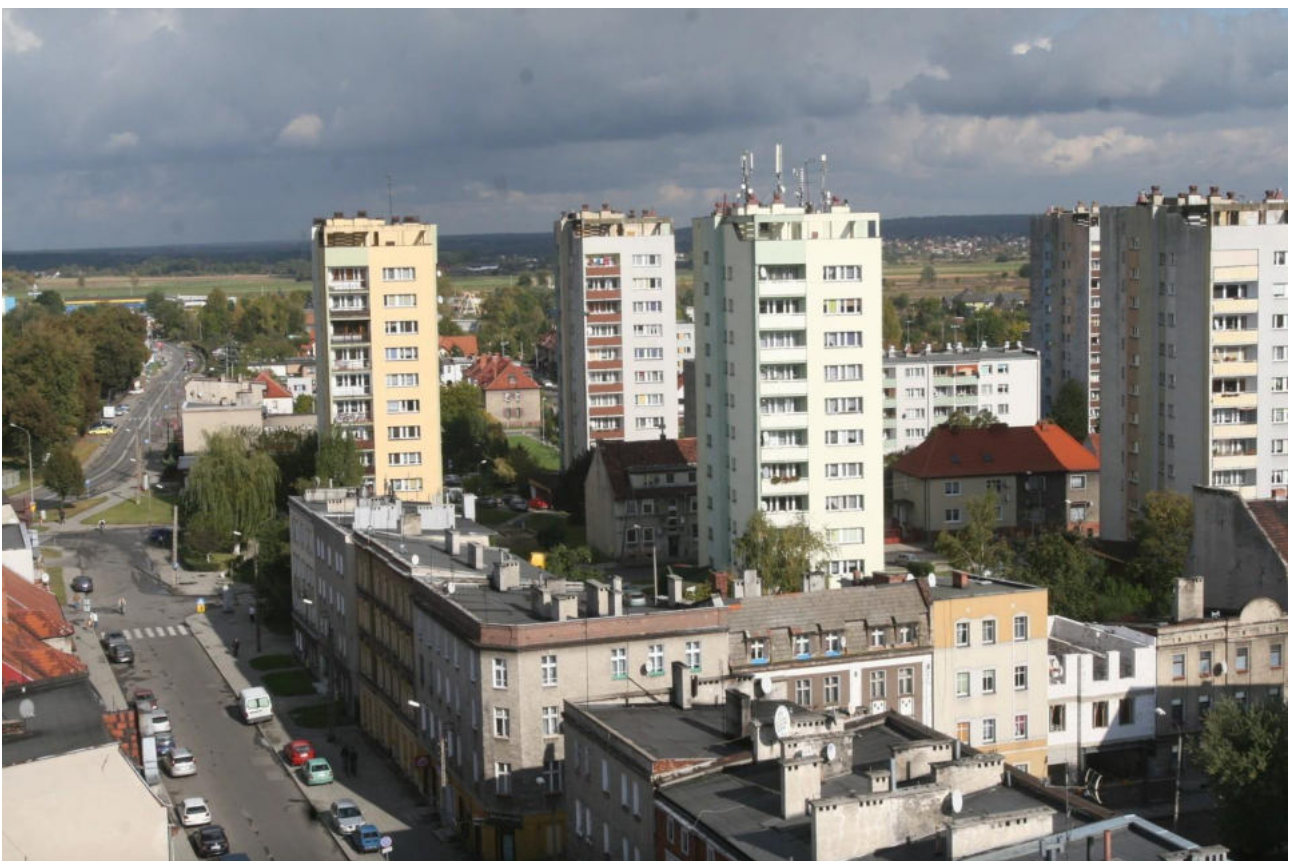
Wyprostowane budynki nr 4 (żółty) i nr 9 (jasnozielony) w 2018 roku.

W 1984 roku obydwa budynki zostały pomyślnie wyprostowane, ustabilizowane, wykończone, zasiedlone i są bez problemów użytkowane do dzisiaj. Minęło już ponad 35 lat...
