3.4. Hala sportowa Publicznego Gimnazjum w Byczynie

BŁĄD 2 - projektowy i technologiczny

Stan techniczny ram drewnianych

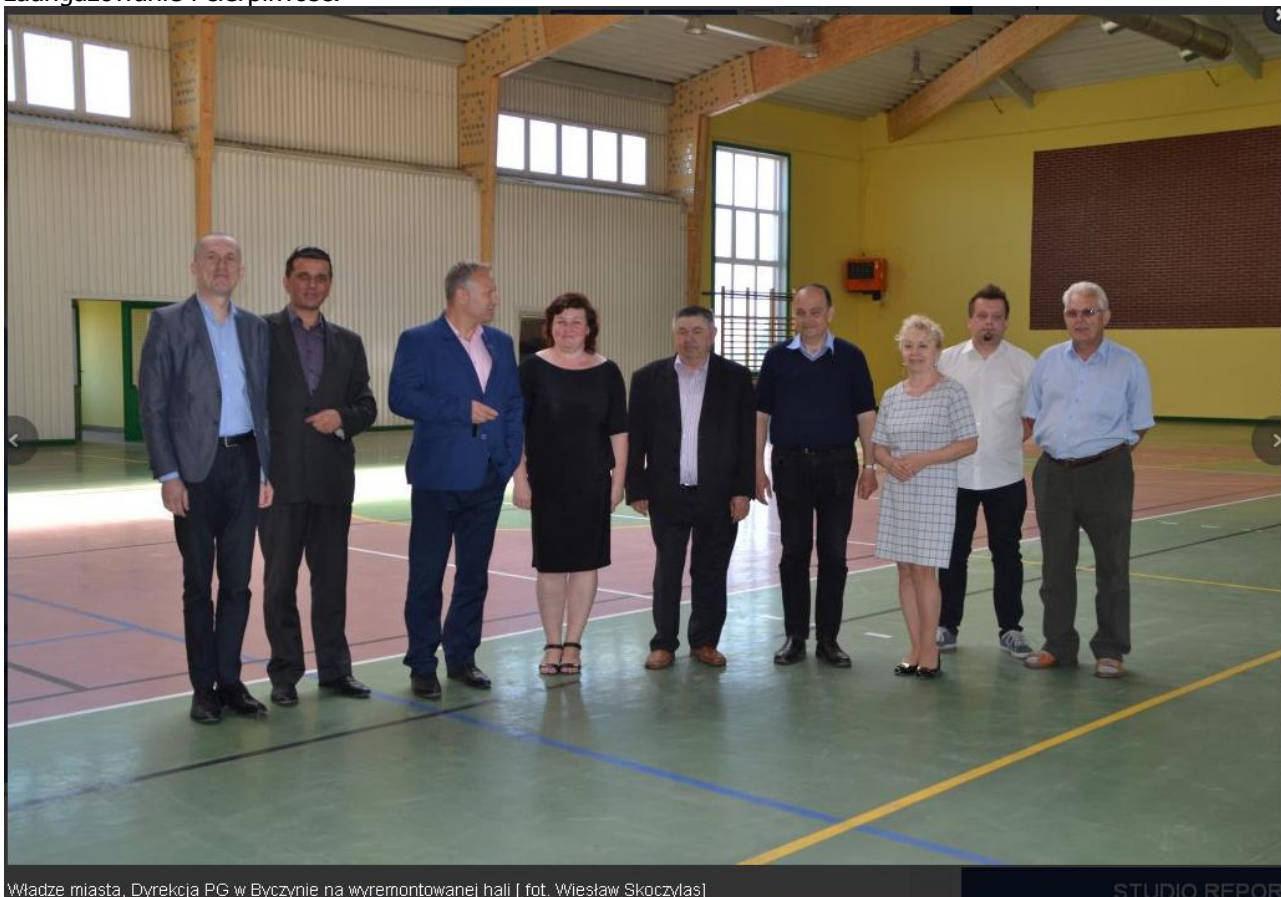
Władze miasta, Dyrekcja PG w Byczynie na wyremontowanej hali | fot. Wiesław Skoczylas

Halę wyremontowano nowatorską metodą, jedyną w Polsce, a nawet w Europie, dzięki ekspertyzie i projektowi Politechniki Wrocławskiej. Śruby o specjalnej długości sprowadzono ze Szwecji - poinformował Mieczysław Szczepny, kierownik budowy. Naprawiono także m.in. dach, który w okresie, gdy hala była nieczynna, zaczął przeciekać. Gmina za dodatkowe prace zapłaciła 369 tysięcy złotych.
